# 鉄道信号システムに係る緊急点検について

## 1. 点検概要

## 2. 点検結果

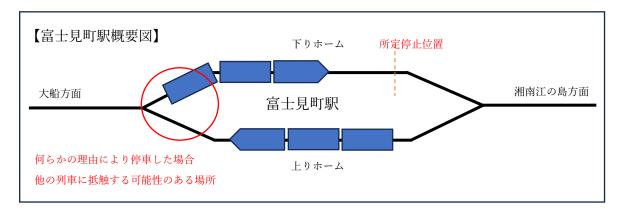
不備を確認した駅:1駅 (富士見町駅)

信号システムの条件設定には不備は有りませんでしたが、列車を検知する装置の取付位置により、列車同士の離隔距離が十分に保たれない可能性があることが判明しました。

当初設計からの列車を検知する装置の取付位置の問題と思われますが、詳細は不明です。

不備箇所において列車交換の際に下り列車がホームの所定の停止位置にない場合には、 下り列車が進路を支障する場所に無いことを指令所が確認し、上り列車は指令所の許可 を得た後でなければ出発できない運用とする。

列車を検知する装置の取付位置を変更する工事を行います。
