2025年11月10日  
湘南モノレール株式会社

## 鉄道信号システムに係る緊急点検について

関東運輸局からの指示を受け全線の緊急点検を行ったところ、関連する不具合を発見したことをお知らせいたします。

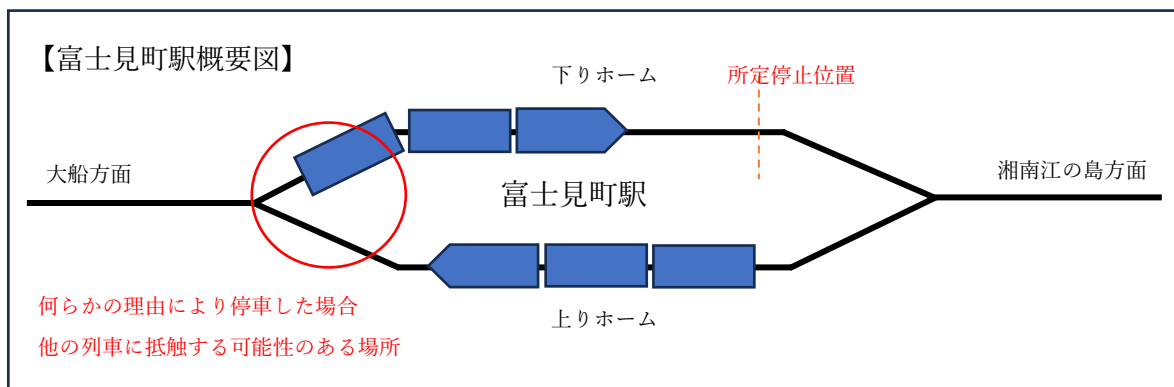
不備を確認した駅：1駅（富士見町駅）

信号システムの条件設定には不備は有りませんでしたが、列車を検知する装置の取付位置により、列車同士の離隔距離が十分に保たれない可能性があることが判明しました。

当初設計からの列車を検知する装置の取付位置の問題と思われますが、詳細は不明です。

不備箇所において列車交換の際に下り列車がホームの所定の停止位置にない場合には、下り列車が進路を支障する場所に無いことを指令所が確認し、上り列車は指令所の許可を得た後でなければ出発できない運用とする。

列車を検知する装置の取付位置を変更する工事を行います。
